建ってからではわからない

断熱に関する施工不良が約81%の住宅で発覚 省エネ基準の適合義務化。それでも性能に不安が残る理由

当社が発見した断熱に関する施工不良の発生率

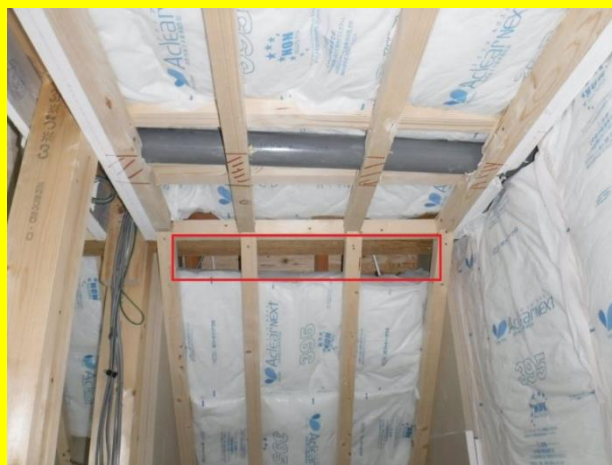
断熱材のカットが甘く、材料が欠損し、その結果配管や換気扇の周りに隙間が生じてしまうという事例が多く見られます。中には、断熱材の表裏が逆になっていたという事例も見られました。

↓赤枠の部分に隙間が生じてしまっている↓
