重症化する前に住まいを救え！ 新築工事における欠陥未病のSOSサイン

当社に寄せられるSOSサインまとめ

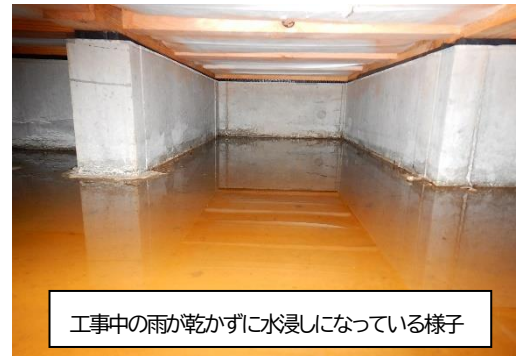
工事中の雨が乾かずに水浸しになっている様子

③ 基礎内部に溜まった水を処理せずに工程を進めている！

水が溜まらないよう基礎に水抜き穴を設けている工事会社もありますが、害虫の侵入などのデメリットもあり、最近では設けてないところも。濡れている状態のまま床を貼ってしまうと湿気がこもり、床合板にカビが生えてしまうなど、品質の低下や構造的な問題に繋がります。
